## 2. 当該盛土の概要

### 3.2 当該盛土の概要

#### 3.2.1 若林団地（その 1）

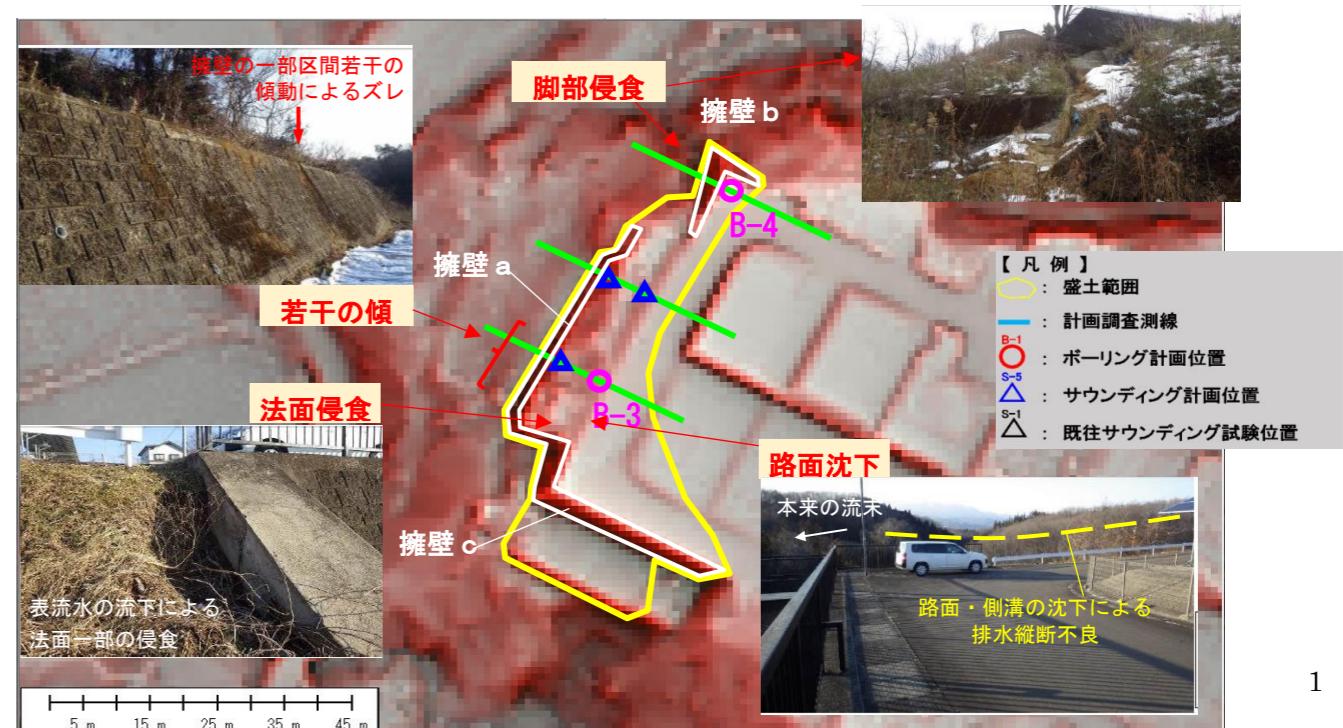
### (1) 擁壁 a 区間の変状

このうち、擁壁 a では、次のような変状がみられる。

- ①擁壁の一部の傾動（それに伴い目地部で若干のズレ）
- ②背後盛土の沈下による路面の沈下
- ③一部法面侵食・洗掘

これらは、東日本大震災時・後に生じた変状と考えられる。

擁壁の傾動は軽微だが、一番の問題は②の路面沈下に伴い道路側溝の排水不良で表流水が本来の流末に流れにくくなり、豪雨時にオーバーフローした水が盛土側に流れ込み、③の侵食・洗掘が進行していることにある。（この箇所の変状については、周辺住民も心配している）

### (2) 擁壁 b 区間の変状

擁壁 b では、盛土自体の沈下や、擁壁の傾動のような変状はみられないが、擁壁基部の洗掘が生じている。

これは、隣接する擁壁 a 区間の盛土および路面が若干沈下しているため、豪雨時の路面表流水が擁壁に隣接する盛土法面肩部に集まり、擁壁基部を繰り返し流下し、洗掘したものと考えられる。

擁壁の傾動や路面の沈下といった変状はみられないので、擁壁・盛土そのものは、現状では問題ないと考えられるが、擁壁背後の盛土（内部）の吸い出し等がないことを確認するため、ボーリング調査を実施しておく。

一方で、擁壁基部の洗掘が進むと、擁壁の転倒につながるおそれがある。このため、擁壁と背後盛土の安定性を確認しつつ、別途、表流水が擁壁基部に流下しないような防止措置を図る必要がある。

なお、擁壁 c 区間については、特に変状はみられない。このため、特に調査を実施しない。

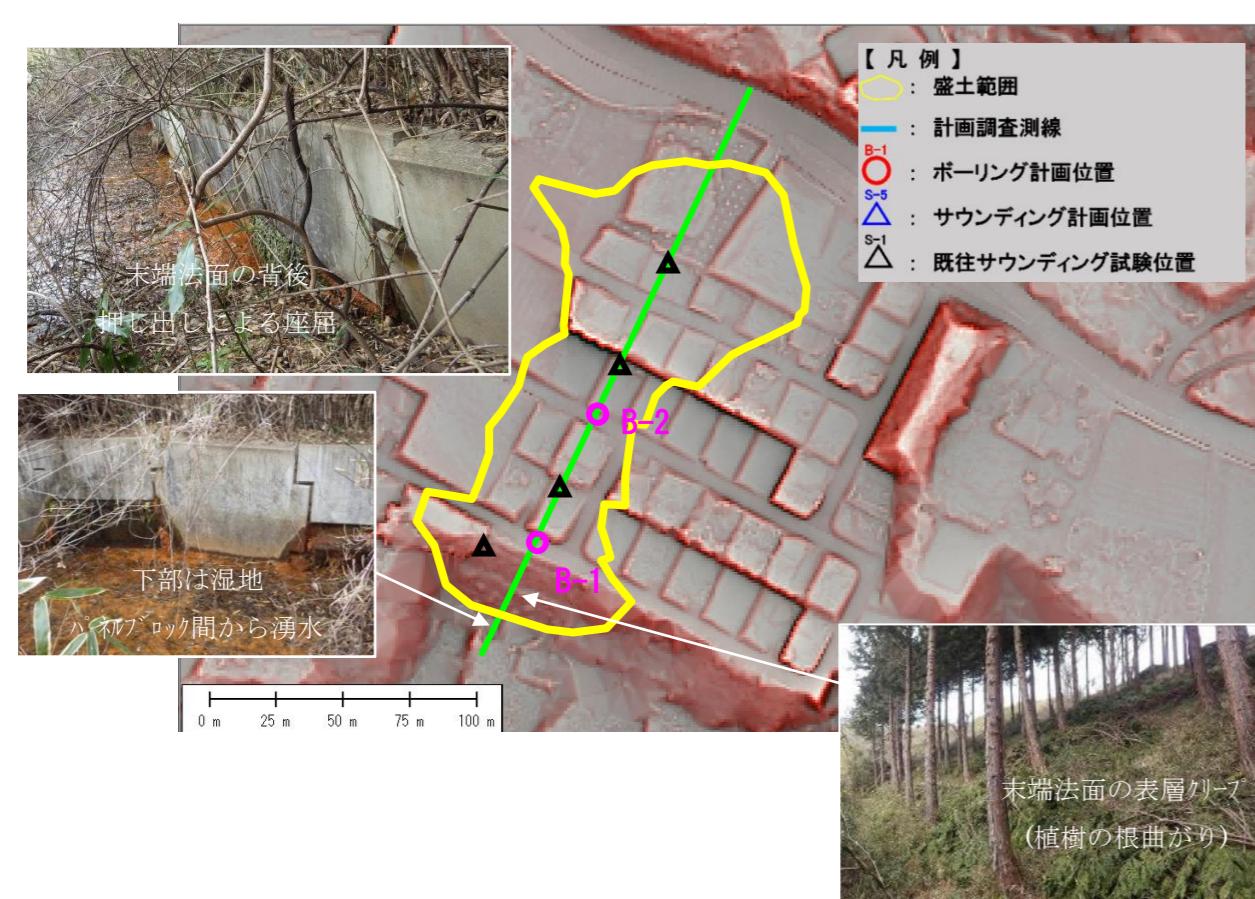
団地中央部付近の緩い勾配の谷埋め盛土箇所である。全体的に、東日本大震災時に盛土部の沈下が発生し、それに伴い、切盛境界にあたる一部の宅地擁壁部で亀裂等の変状痕跡がみられる。

末端の盛土法面部のみ表層クリープがみられるが、植樹の影響の可能性が高い。盛土全体が大きく滑動・移動変形している状況ではない。

なお、末端部では湧水がみられるため、少なからず、盛土内に地下水位が存在している可能性はある。一方で、令和3年度の簡易調査（サウンディング）時には、高い地下水位は認められなかった。

したがって、地震によって、盛土の沈下は生じる可能性はあるが、移動変位等の滑動崩落・不安定化までは至らないと、現状では考えている。

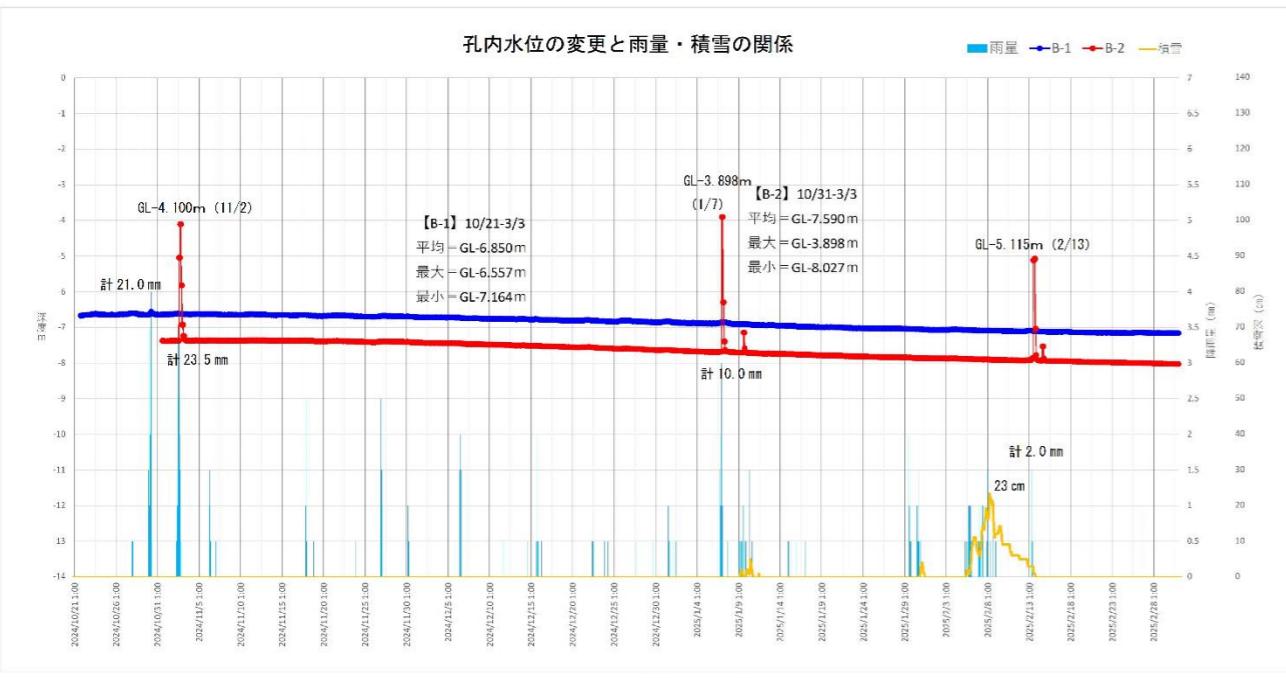
図 4.4.3 孔内水位の変動と雨量・積雪の関係

#### 【B-1孔の孔内水位】

- 変動が小さく常にGL-6.850m付近に水位がある。降雨や積雪の影響も受けず、乾季のため右肩下がりの変動を示している。

#### 【B-2孔の孔内水位】

- 3回程変動が確認された。
- 常時は、動が小さく常にGL-7.590m付近に水位があるが、合計10.0mm程度の雨量で変動が見られ、急激に上昇してすぐに下げる傾向がある。

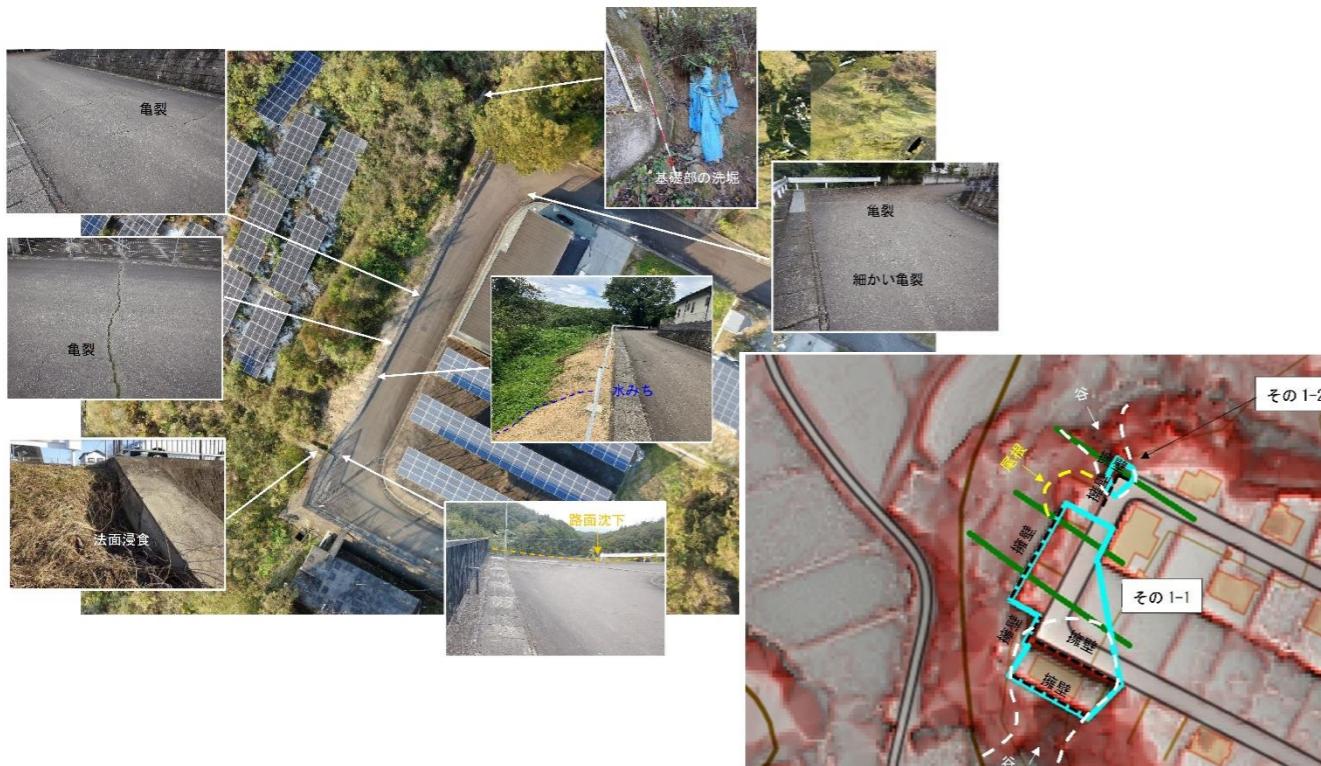
下図のように、「その1-1」の末端にある擁壁が途中で途切れ、「その1-1」と「その1-2」の間に小さい尾根が存在する。「その1-1」は、南側の谷と西側の薄い谷（尾根より低い部分）を埋めた盛土と判断する。

「その1-2」は、尾根と尾根に挟まれており、ほとんどが切土部と考えられるため、北側の谷を一部だけを埋めた盛土と判断する。

一方で、2つの盛土に分かれたことで、3000m<sup>2</sup>未満となり、大規模盛土として除外してよいと判断する。また、当初同様に、宅地部は盛土ではないと判断した。

しかし、路面沈下や亀裂等の変状が顕著なため、滑動対策の必要性の有無を判断するために、安定計算を実施する。

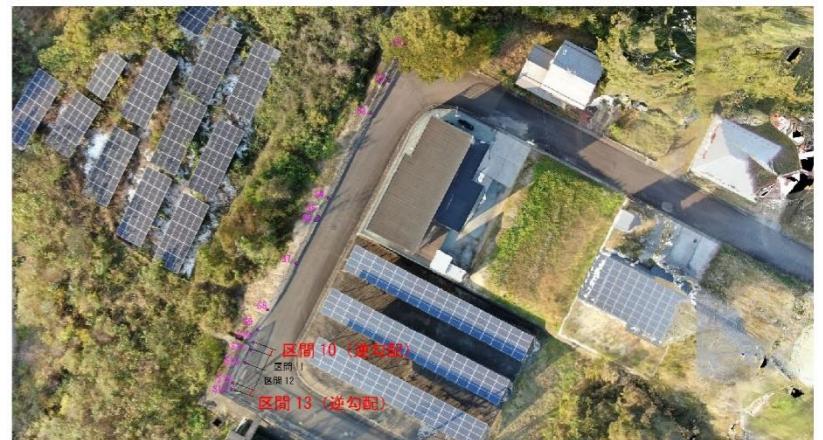
路面沈下に伴い、排水不良が発生し、法面および擁壁基礎の一部に変状をきたしているため、レベルを使用して、路面および側溝の沈下状況を簡易に調査した。

区間 10 と区間 13 で逆勾配になっていることがわかった。また、区間 9～区間 13 まで、流末を満水にした際に水が溢れる区間を調べた結果、区間 10 の始点付近と区間 11 の終点～区間 13 まで溢れることが分かった。

2024年11月11日（月）に、監督員と現地に行き、路面沈下状況および法面の侵食状況を確認いただいた。また、1月22日の中間報告後に、別途で監督員による側溝の沈下状況を確認いただき、別業務で排水施設の修繕を実施する方向となった。

有識者協議内でも、排水施設の修繕を実施する旨を伝えており、「排水施設にひび割れがないかと調査したうえで、修繕を実施する方向で問題ない」との助言もいただいている。

以上のことから、以下の内容で、事前調査・修繕することが望ましいと判断する。
