## 2. 当該盛土の概要

### 3.2 当該盛土の概要

#### 3.2.1 若林団地（その 1）

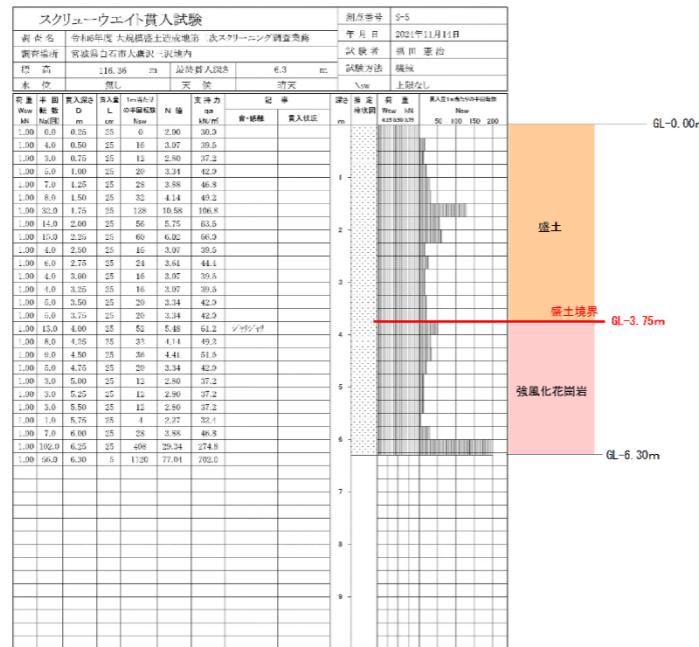
測点番号	貫入深さ (m)	盛土境界 (m)
S-5	6.30	3.75
S-6	3.56	3.50
S-7	5.10	4.75

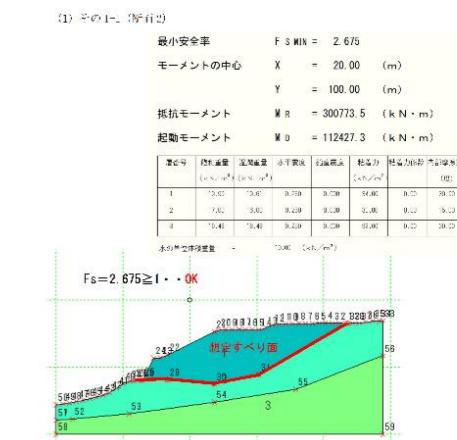
今回対象とした盛土は、全て最小安全率「1」を上回る結果となった。

盛土	断面	安定解析結果 ( $F_s \geq 1 \rightarrow \text{OK}$ $F_s \leq 1 \rightarrow \text{NG}$ )							
その1-1	2	2.675	OK	-	-	-	-	-	-
	3	2.379	OK	-	-	-	-	-	-
その1-2	4	1.557	OK	-	-	-	-	-	-
その3	1	1.460	OK	1.690	OK	1.154	OK	1.306	OK

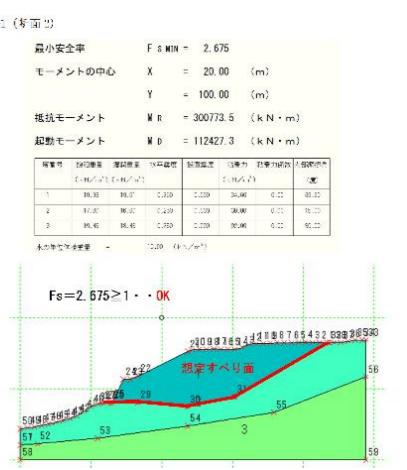
今回対象とした盛土は、全て最小安全率「1」を上回る結果となった。

盛土	断面	安定解析結果 ( $F_s \geq 1 \rightarrow \text{OK}$ $F_s \leq 1 \rightarrow \text{NG}$ )							
その1-1	2	2.675	OK	-	-	-	-	-	-
	3	2.379	OK	-	-	-	-	-	-
その1-2	4	1.557	OK	-	-	-	-	-	-
その3	1	1.462	OK	1.692	OK	1.155	OK	1.308	OK

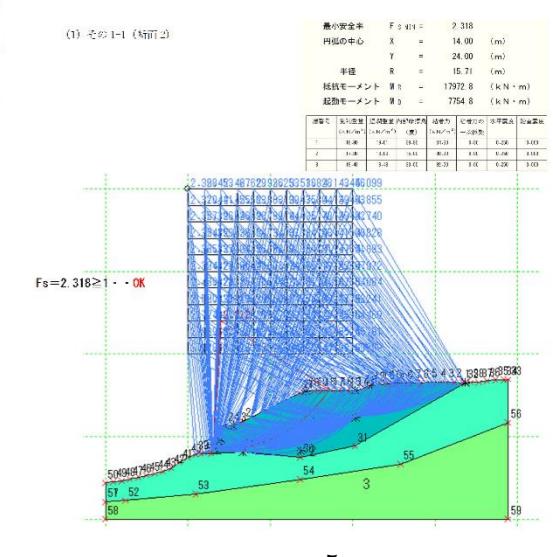
全ての断面で、最小安全率「1」を上回る結果となった。

盛土	断面	安定解析結果 ( $F_s \geq 1 \rightarrow \text{OK}$ $F_s \leq 1 \rightarrow \text{NG}$ )							
その1-1	2	2.318	OK	-	-	-	-	-	-
	3	2.363	OK	-	-	-	-	-	-
その1-2	4	1.769	OK	-	-	-	-	-	-
その3	1	1.010	OK	1.797	OK	1.585	OK	-	-

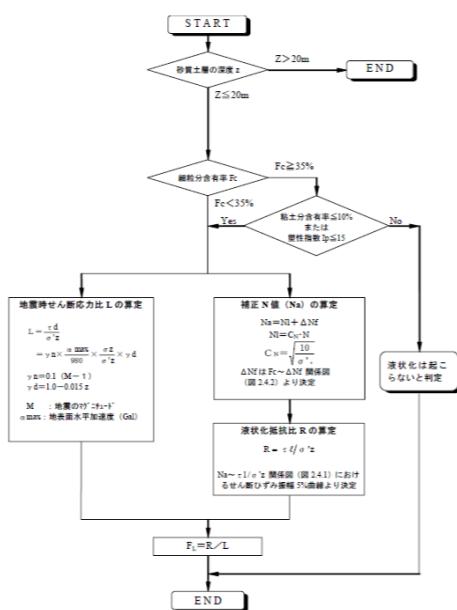
液状化判定フローおよび「建築基礎構造物設計指針」P50～P52 に沿って計算した結果、「B-1」「B-2」とともに液状化しないという結果になった。
