# 白石市学校教育施設個別施設計画 (長寿命化・再配置計画)

令和3年3月策定

令和8年3月改訂

白石市

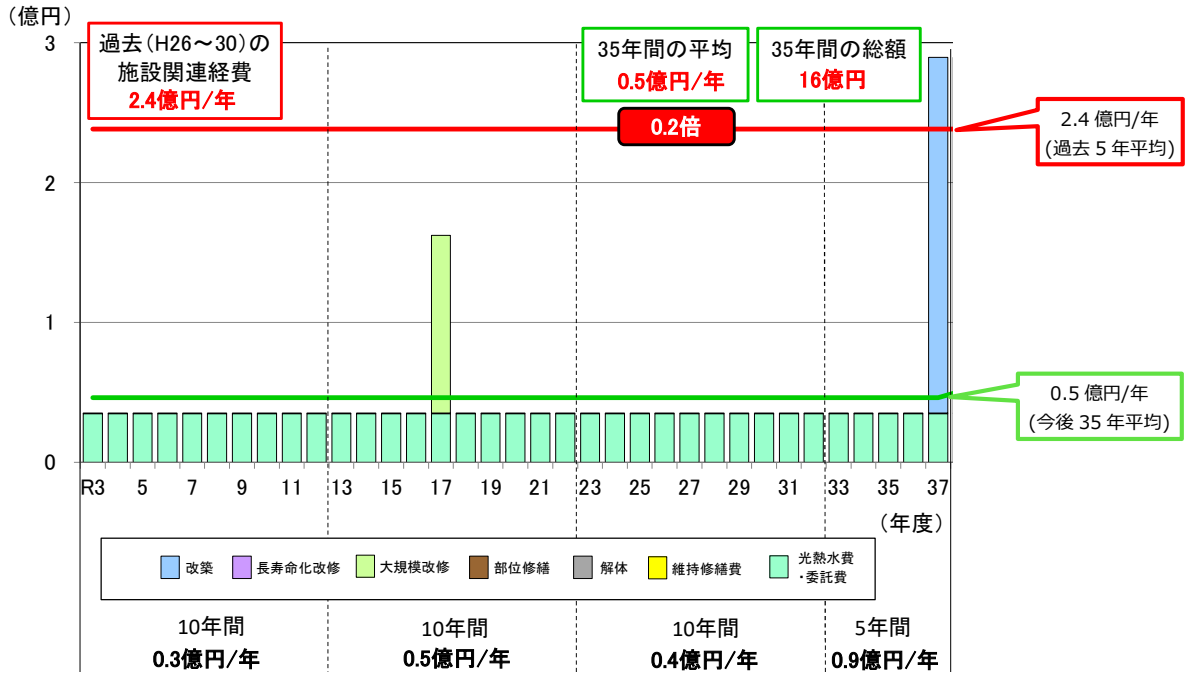
図 6-3 : コストシミュレーション (対策決定施設・従来型)

今後35年間の維持・更新コストは総額約16億円(約0.5億円/年)となります。令和37・38年度に改築時期を迎えます。
