白石市スポーツ・レクリエーション施設

個別施設計画（長寿命化・再配置計画）

令和8年3月改訂

白石市

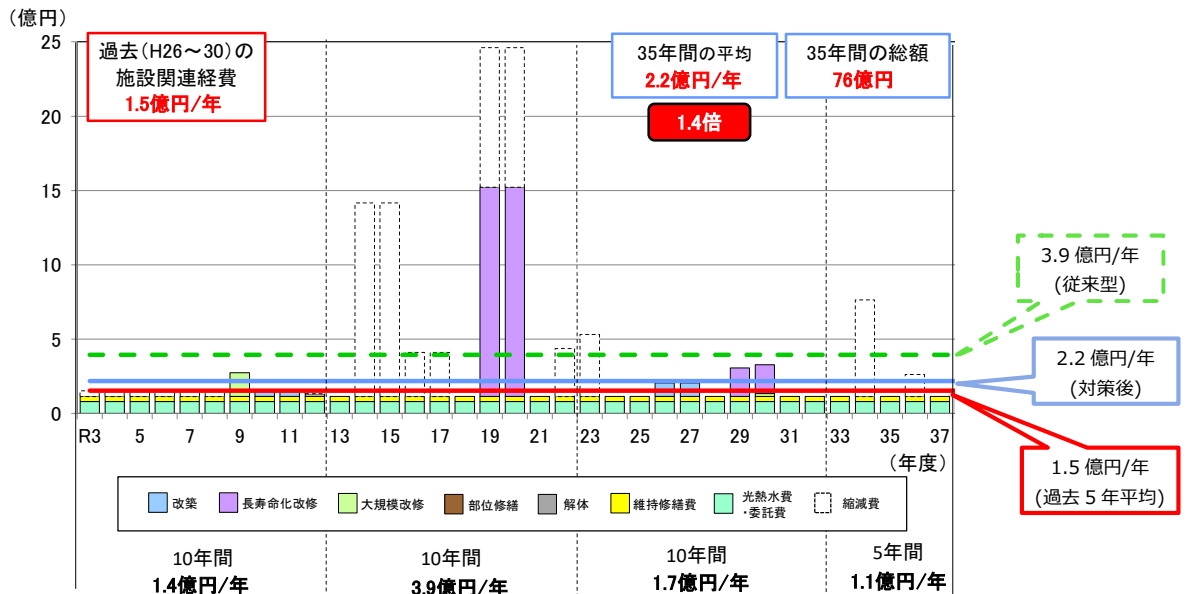
図 5-4 : コストシミュレーション (対策決定施設・対策後)

② 総合評価に基づき長寿命化や再配置等施設ごとに対策を実施した場合

今後35年間のコストは総額約76億円（約2.2億円/年）となります。過去5年間の施設関連経費（約1.5億円/年）の約1.5倍とはなりますが、従来型の場合（約4.0億円/年）に比べて約43%の縮減が可能となります。
