## 【乙森溜池 ハザードマップ】

ため池名称: 乙森溜池

## 乙森溜池 ハザードマップ

浸水想定区域図 (60分)

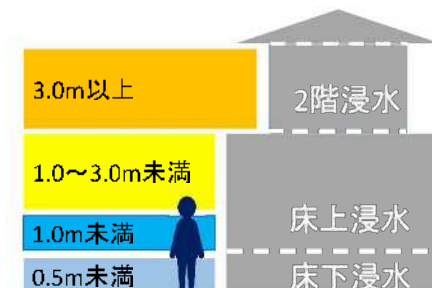
## 【浸水深の目安】

- 5.0m以上
- 3.0~5.0m
- 2.0~3.0m
- 1.0~2.0m
- 0.5~1.0m
- 0.2~0.5m
- 0.2m未満

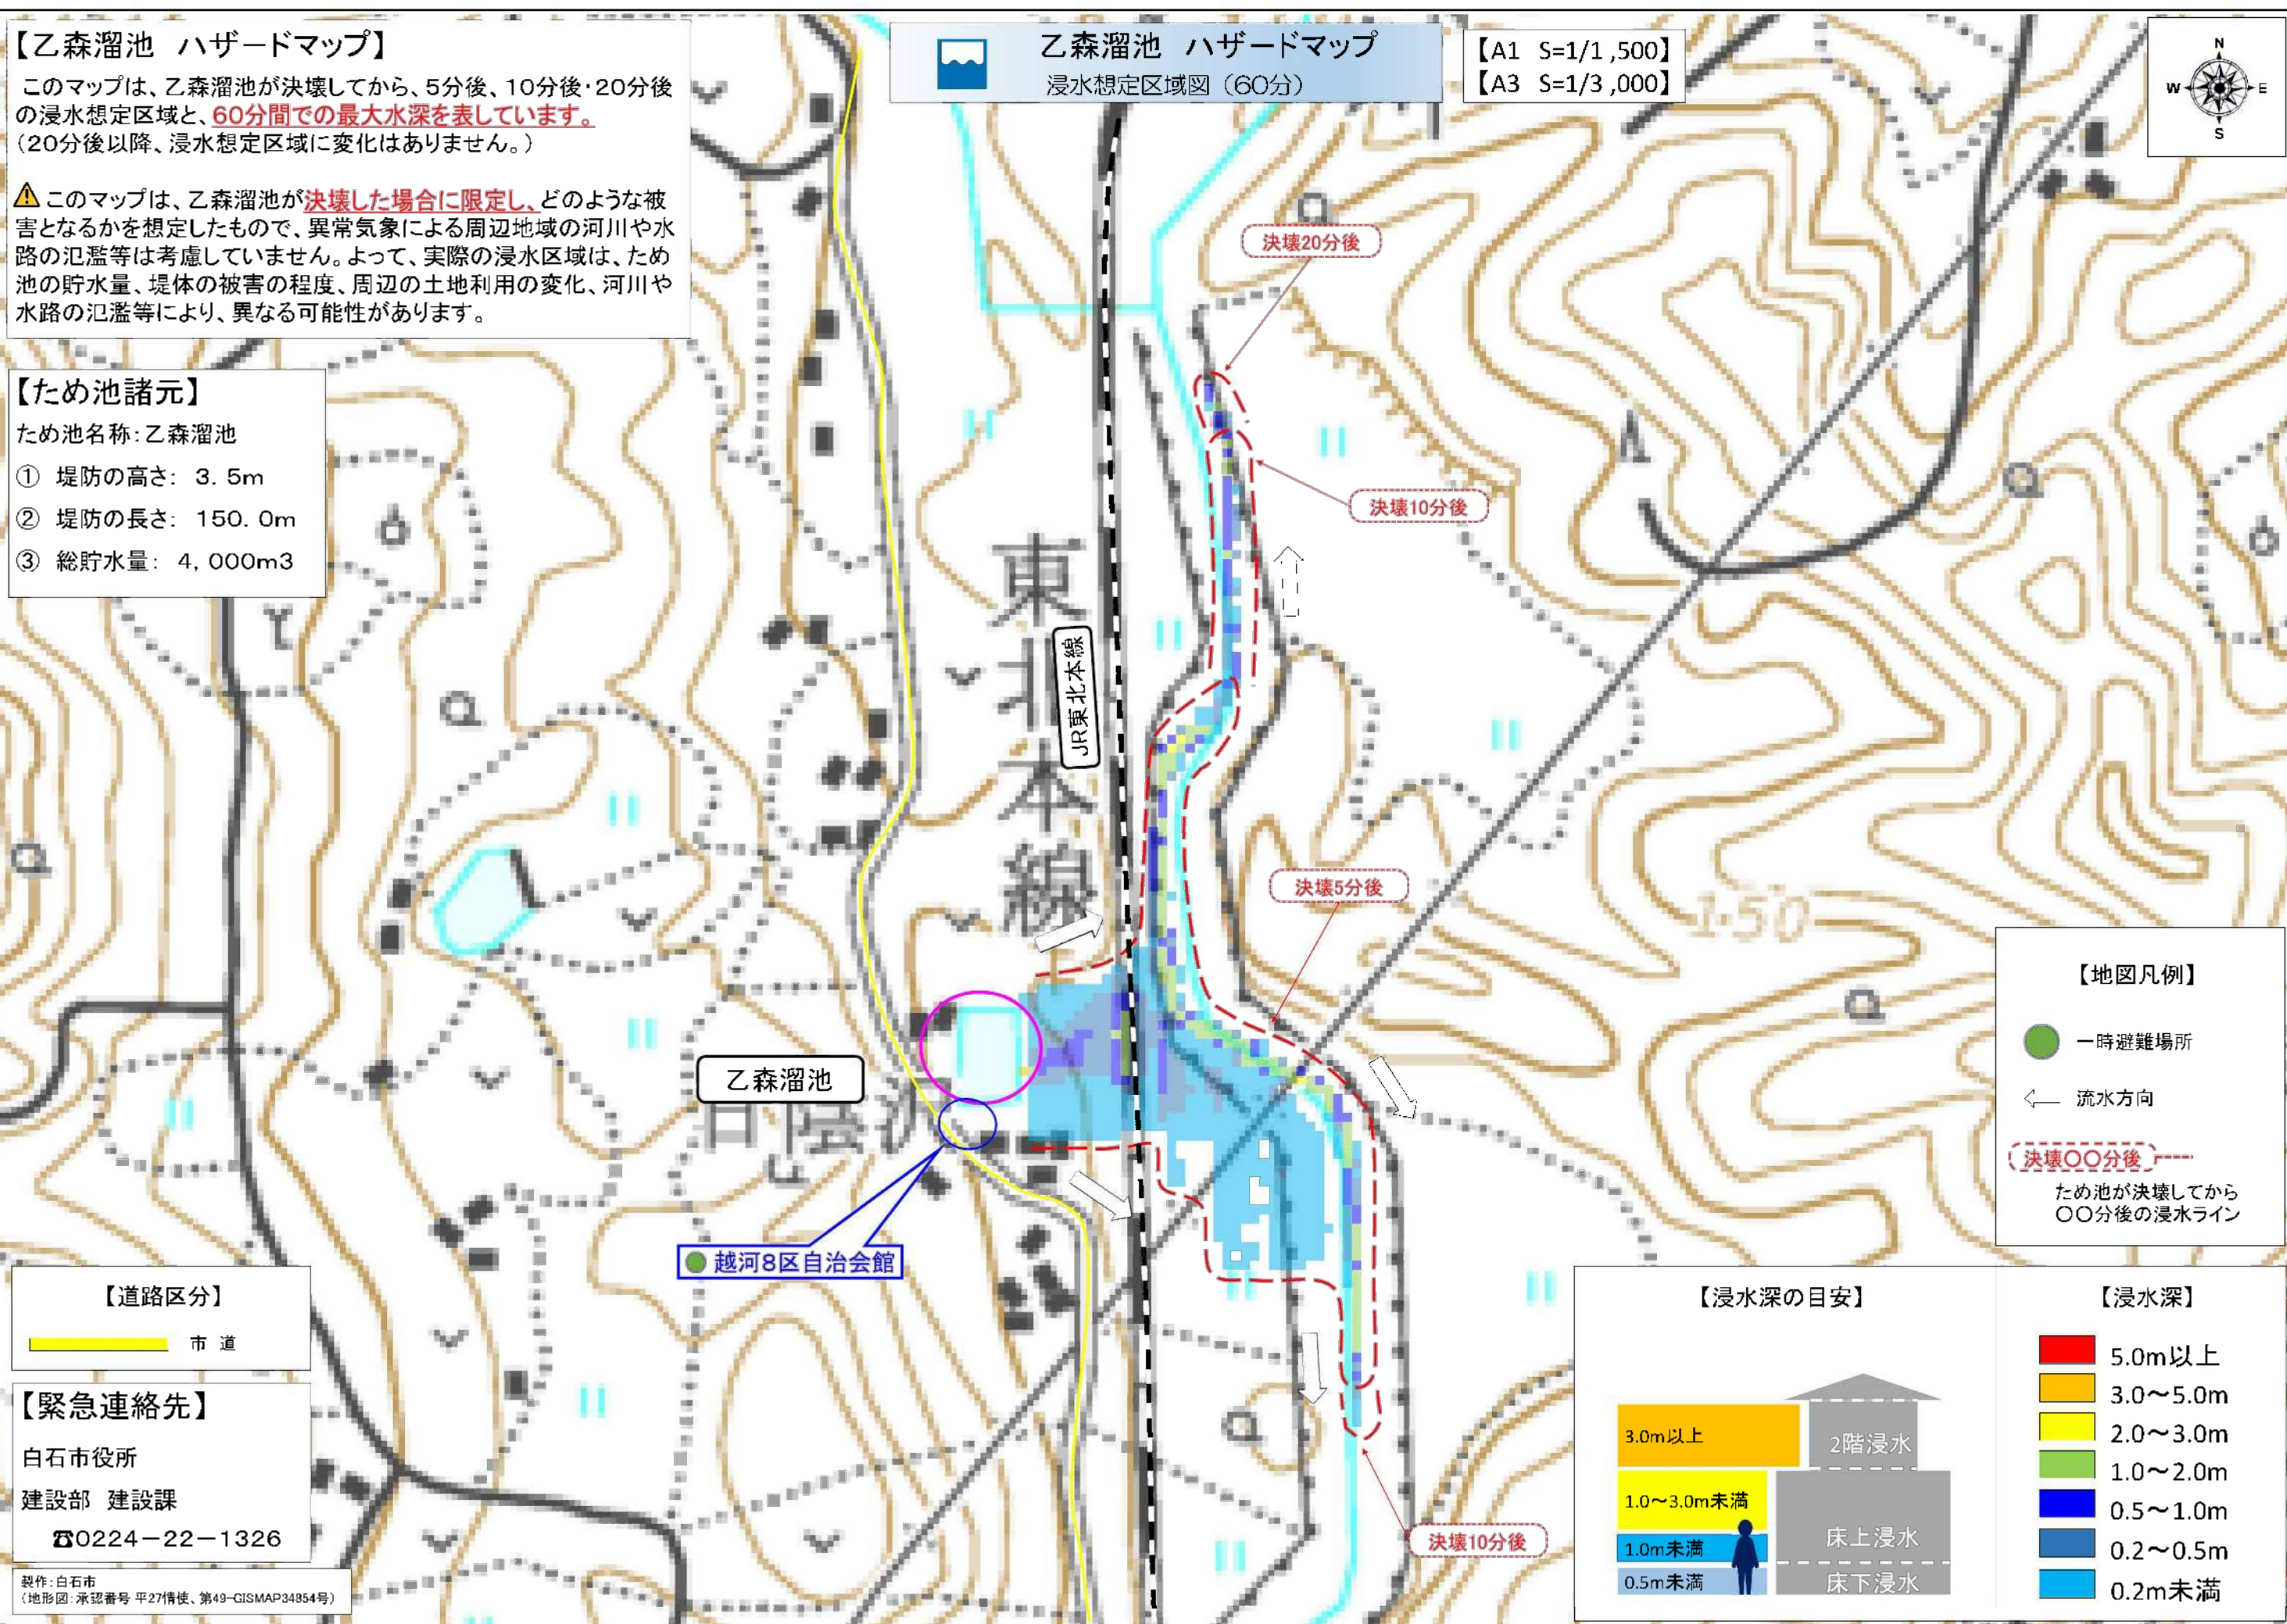
浸水想定区域図 (60分)

このマップは、乙森溜池が決壊してから、5分後、10分後・20分後の浸水想定区域と、**60分間での最大水深を表しています。**  
(20分後以降、浸水想定区域に変化はありません。)

⚠ このマップは、乙森溜池が**決壊した場合に限定し**、どのような被害となるかを想定したもので、異常気象による周辺地域の河川や水路の氾濫等は考慮していません。よって、実際の浸水区域は、ため池の貯水量、堤体の被害の程度、周辺の土地利用の変化、河川や水路の氾濫等により、異なる可能性があります。

- ① 堤防の高さ: 3.5m
- ② 堤防の長さ: 150.0m
- ③ 総貯水量: 4,000m<sup>3</sup>
