## ため池名称: 中郷良溜池

ため池名称:下久保溜池

## 【中郷良溜池 下久保溜池 ハザードマップ】

浸水想定区域図 (60分)

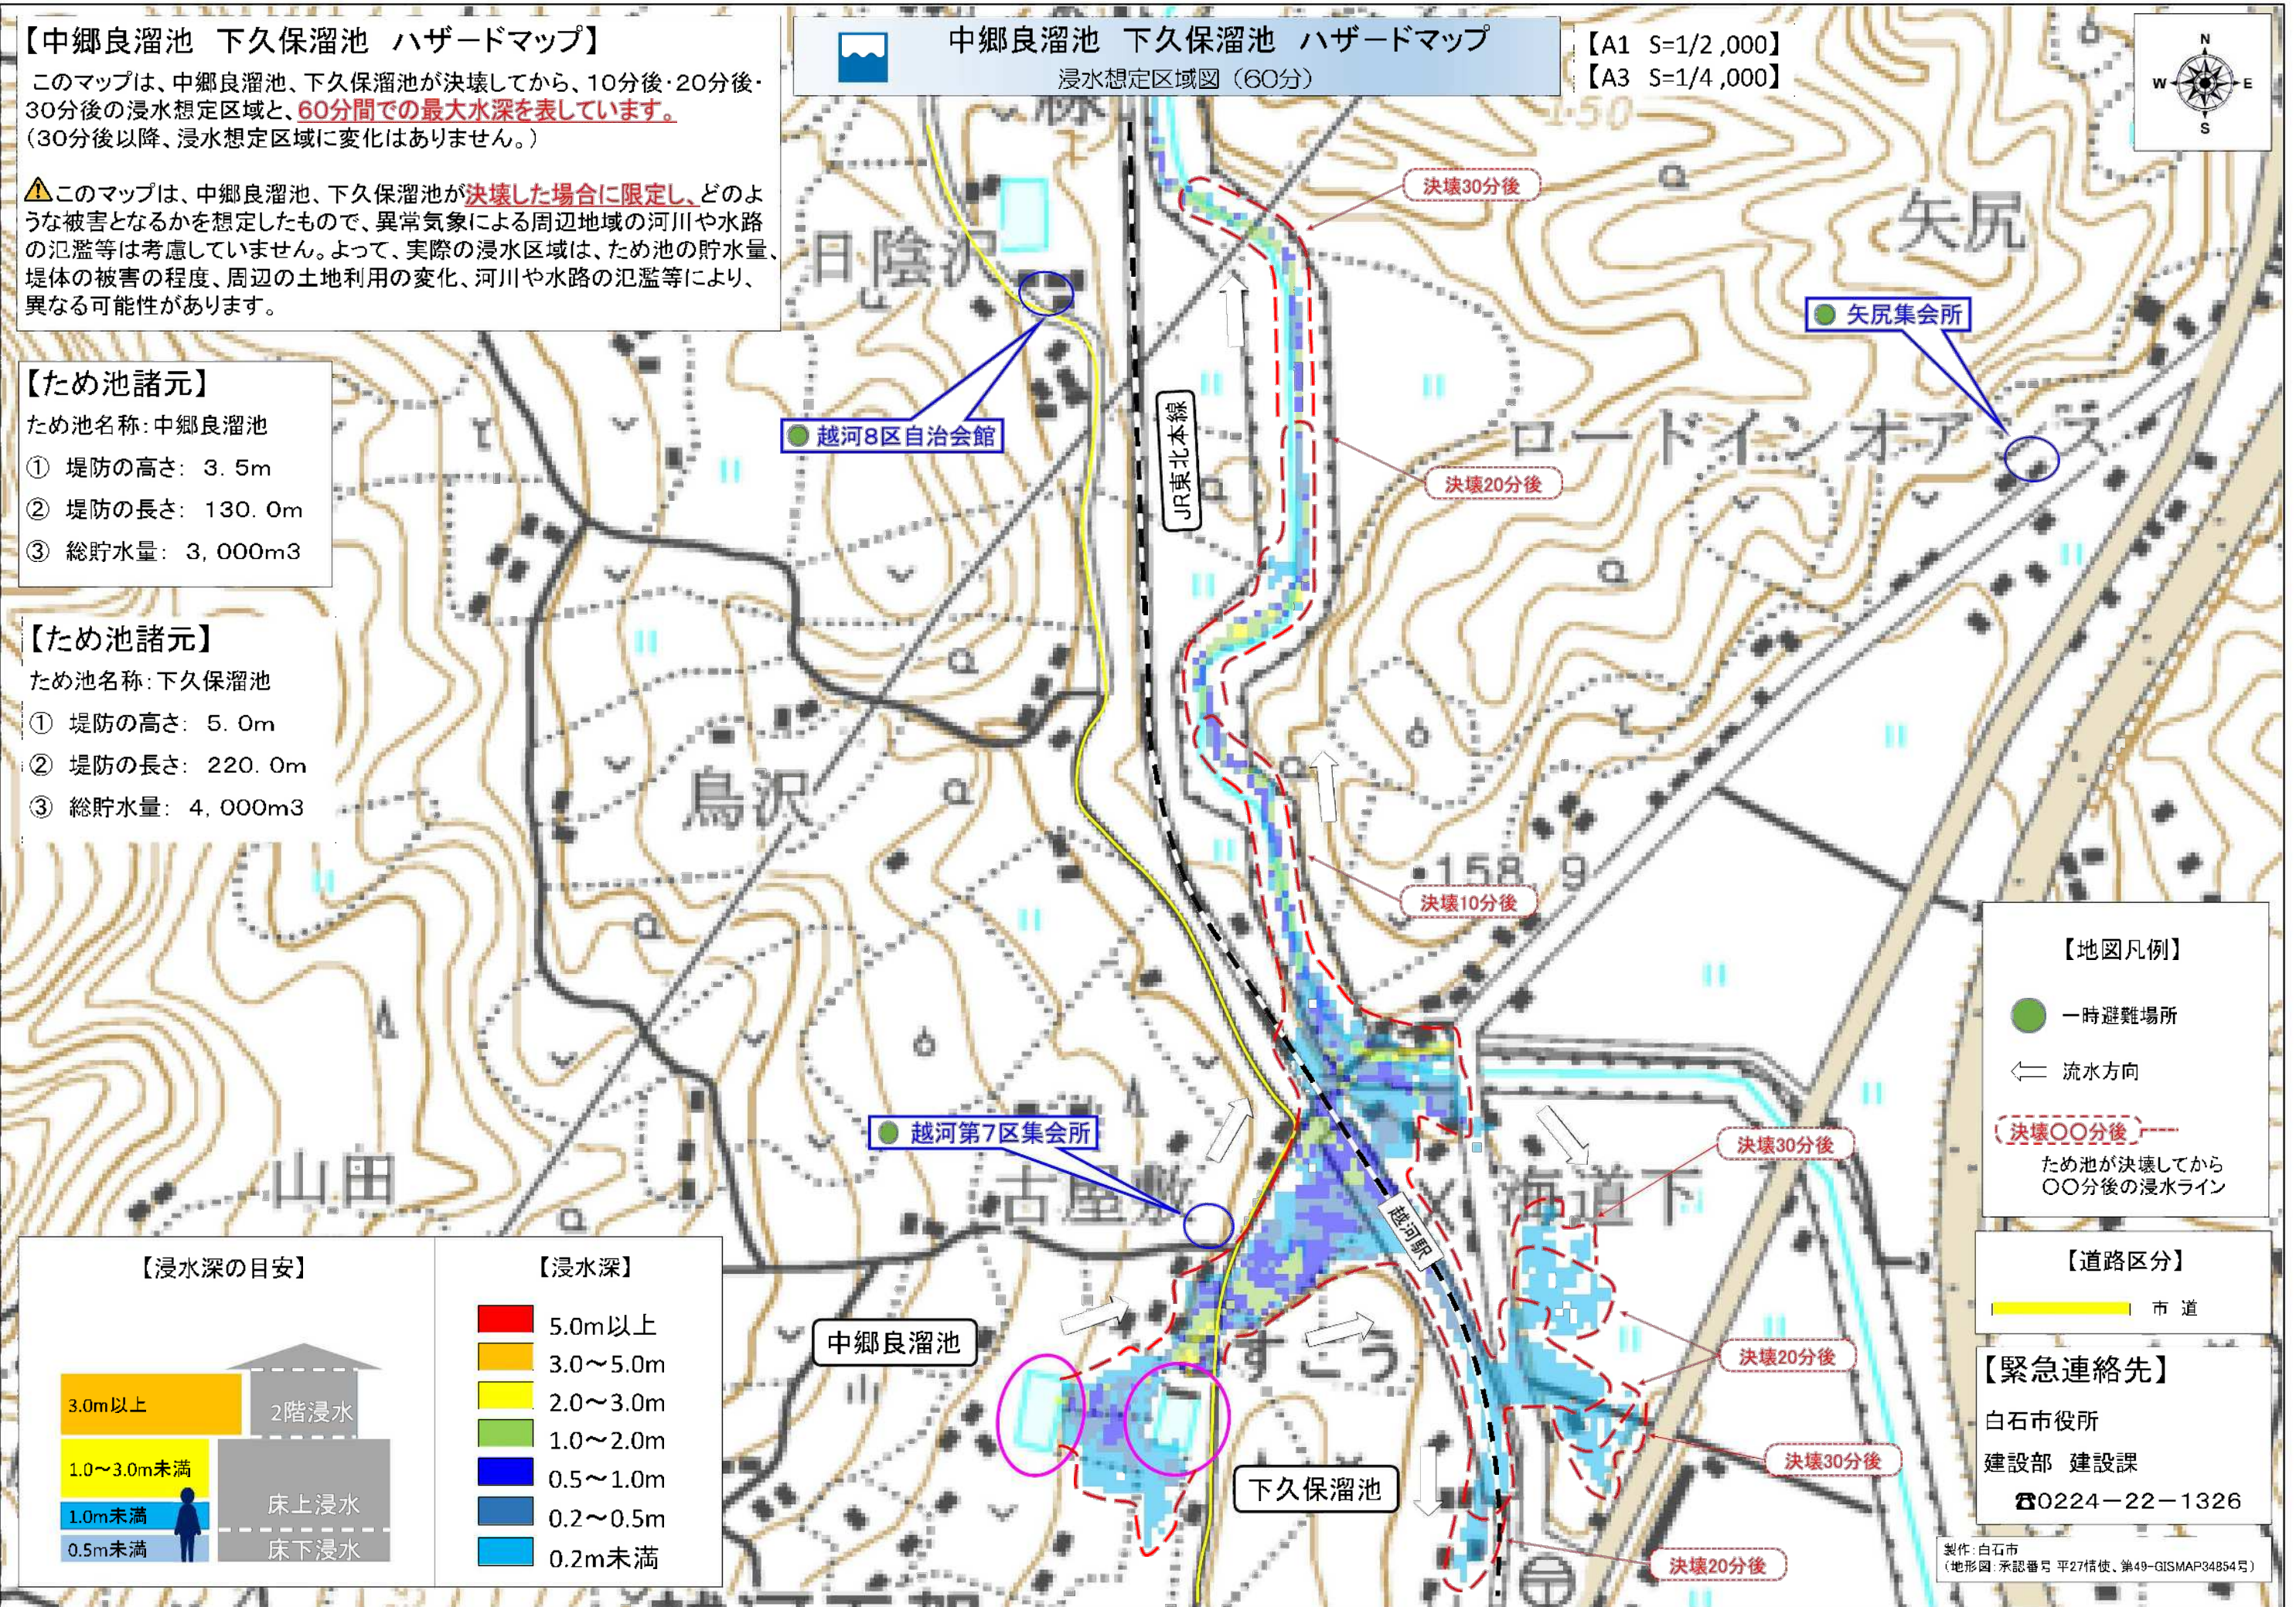
このマップは、中郷良溜池、下久保溜池が決壊してから、10分後・20分後・30分後の浸水想定区域と、**60分間の最大水深を表しています。**  
(30分後以降、浸水想定区域に変化はありません。)

- ① 堤防の高さ: 3.5m
- ② 堤防の長さ: 130.0m
- ③ 総貯水量: 3,000m<sup>3</sup>

- ① 堤防の高さ: 5.0m
- ② 堤防の長さ: 220.0m
- ③ 総貯水量: 4,000m<sup>3</sup>
